Recrudescence des dégâts sur les ouvrages collectifs et problématique d'aménagement urbain : cas du quartier Zaria dans la ville de Maradi au Niger

MAMADOU, I., MALAM ABDOU, M., SANOUSSI IBRAHIM, M.M, IBRAHIM DAN TANIN, M., IBRAHIM MAMANE, M., AMADOU MALAM, A.K., BOUZOU MOUSSA, I., DESCROIX, L. 2022. Recrudescence des dégâts sur les ouvrages collectifs et problématique d'aménagement urbain : cas du quartier Zaria dans la ville de Maradi au Niger. *Cinq Continents* 12 (26): 213-226.

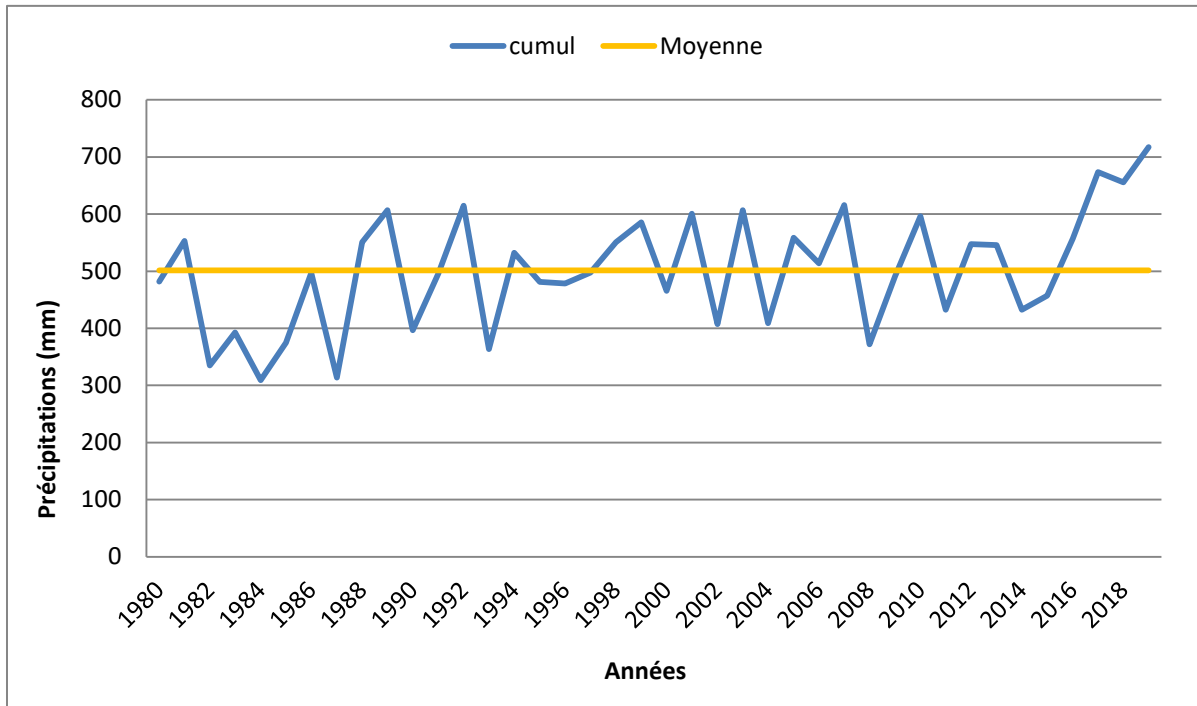
L'analyse de l'évolution interannuelle de la pluie montre une forte variation interannuelle de la pluie (Figure 2). A titre illustratif, en 1993 au niveau de la station de Maradi le cumul annuel était de 356,5mm contre 519,7mm en 1994. Donc on passe d'un cumul déficitaire à celui d'exceptionnel. La moyenne de cette série (1980-2019) est de 501,6mm. Cette variation interannuelle influe sur le volume écoulé et fragilise de plus en plus l'environnement.

Figure 2. Évolution interannuelle de la pluie
Source: station de Maradi, 2021

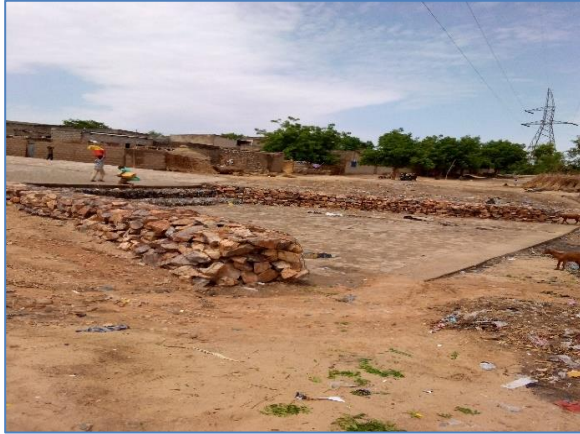
Figure 4. Pavé stabilisé à l'exutoire

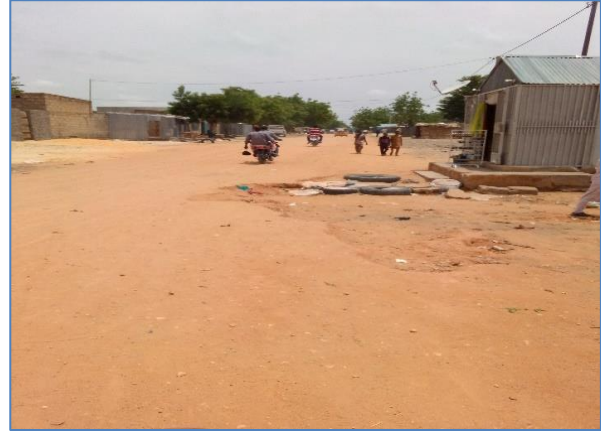
En effet, les voies construites perpendiculairement au sens d'écoulement sont selon l'énergie du ruissellement entamées par l'érosion (Figure 5) et/ou l'ensablement de celle-ci. Cela s'explique par important sable observé après le passage des eaux sur les voies (Figure 6).

Figure 5. Latérite entamé par l'érosion

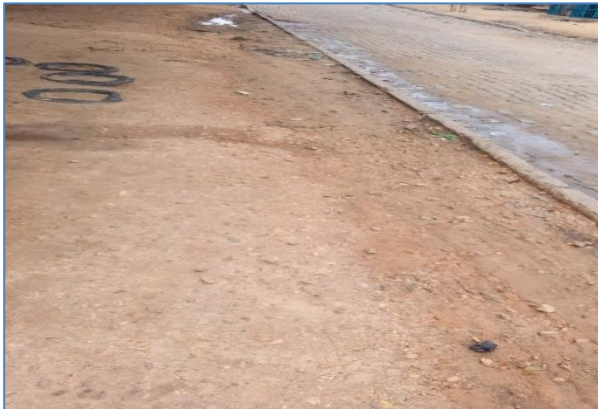
Figure 7. Érosion adjacente à la bordure

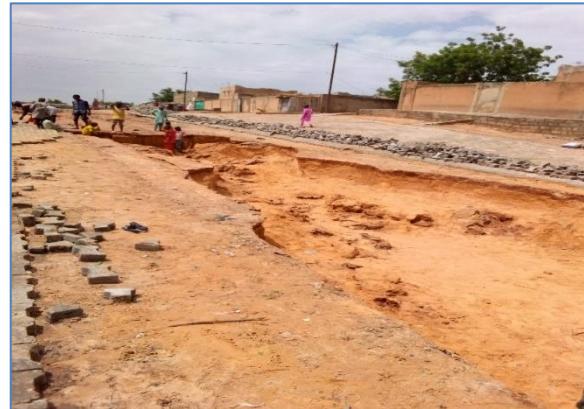
Toutes les eaux de ruissellement collectées dans la communauté urbaine de Maradi ont pour bon port la vallée du goulbi qui constitue le bas fond de la région. Dans la majorité des quartiers les eaux de ruissellement transitent dans des caniveaux. Contrairement au quartier Zaria, l'eau est acheminée par les pavées. La nature du sol laisse à croire une importante infiltration. Mais l'accroissement urbain limite cette infiltration en favorisant le ruissellement. Seuls sept (7) assure la desserte en eau. Le volume important écoulé combiné à une pente plus au moins forte augmente les risques d'érosion aux cotés adjacents des bordures (Figure 7). Ces érosions localisables sont traitées localement par les paysans. En effet, face à cette érosion latérale, les riverains les plus exposés sollicitent la population à remplir la partie exposée par des ordures ménagères donc il comble par du sable. D'autres utilisent pneus usés pour fixer le sol. Le fort ruissellement que connaissent ses ouvrages fait que les riverains sont en constante activité pour se protéger de l'érosion ravissante. De même, les latérites construites perpendiculairement à des ruelles à fort ruissellement sont exposés à l'érosion. Dans les zones où la pente est forte comme c'est le cas au niveau de pavé *pompom Sofo*, le nouveau pavé construit avant la saison de pluie a été érodé après un évènement pluvieux (Figure 8).

Figure 8. Nouveau pavé érodé

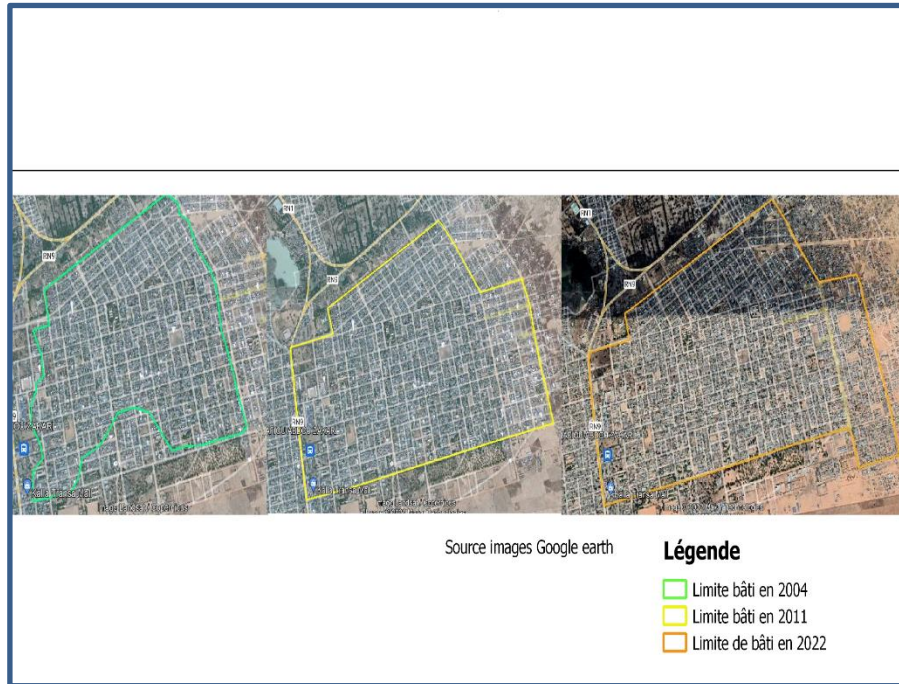
Figure 9. Évolution du bâti dans le quartier Zaria

En 2004 la superficie du bâti dans le quartier Zaria était de 243 ha. Donc les habitations entaient près des champs de culture. Les habitants des vieux quartiers propriétaires de ces champs y passaient pour les cultures de pluie. A partir de 2011, les champs ont été loti du fait que la superficie des bâtis à augmenter de 113ha en espace de 7ans. Aujourd'hui dans ce quartier on ne parle plus champs car tout le quartier est loti et s'étend sur les villages environnant. De ce fait entre 2011ha et 2022, la superficie du bâti à progresser de 94 ha (Figure 9).
